部位別所見

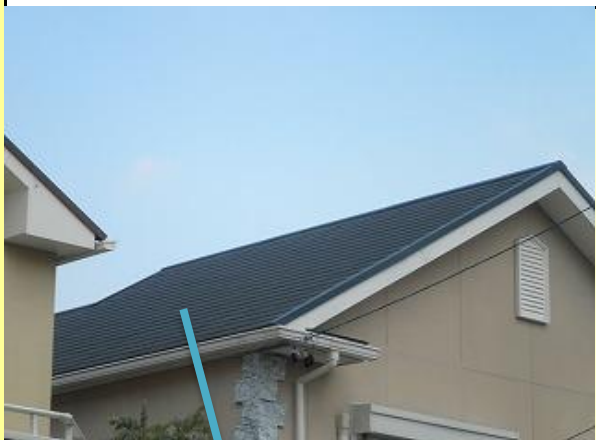
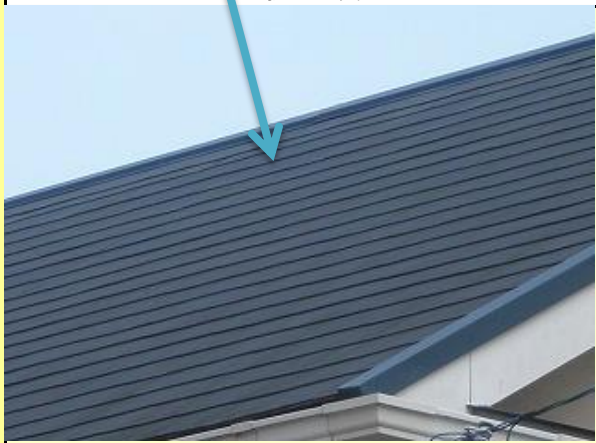
撮影部位	大屋根				
部位別診断結果	1	2	3	4	5
劣化度					●
修繕時期					●
部位所見					
屋根材と鉄金加工部位の保護塗膜の経年劣化が進行しています。現況、雨水を弾く力が無くなり始めています。塗膜保護が必要な時期に来ています。

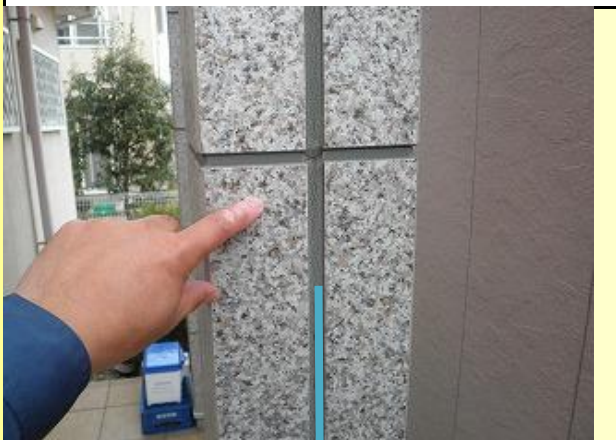
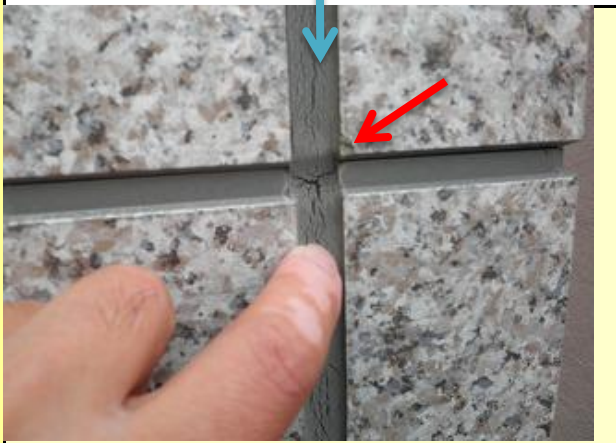
撮影部位	目地(シーリング処理)				
部位別診断結果	1	2	3	4	5
劣化度					●
修繕時期					●
部位所見					
サイディングの目地部はシーリング材が経年劣化でひび割れています。そのまま放置しますと雨水が浸入し漏水に繋がる結果になります。早めの処置が必要です。

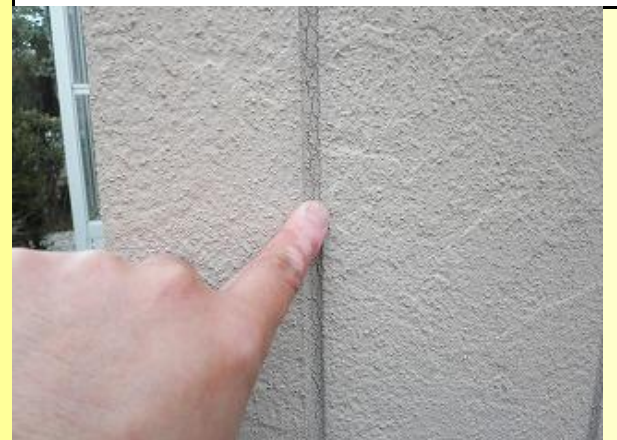
撮影部位					
部位別診断結果	1	2	3	4	5
劣化度					●
修繕時期					●
部位所見					
シーリング材を保護する塗膜とシーリング材自体の経年劣化が進行しています。適切な処置が必要です。

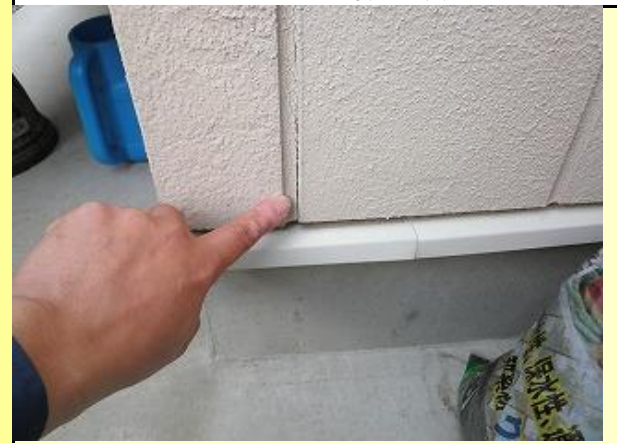
シーリング材の剥離亀裂
